武安市西苑新区回迁安置房（C区）项目

# 水土保持监测总结报告

建设单位：武安德润置业有限公司

编制单位：邯郸诚达工程项目管理有限公司

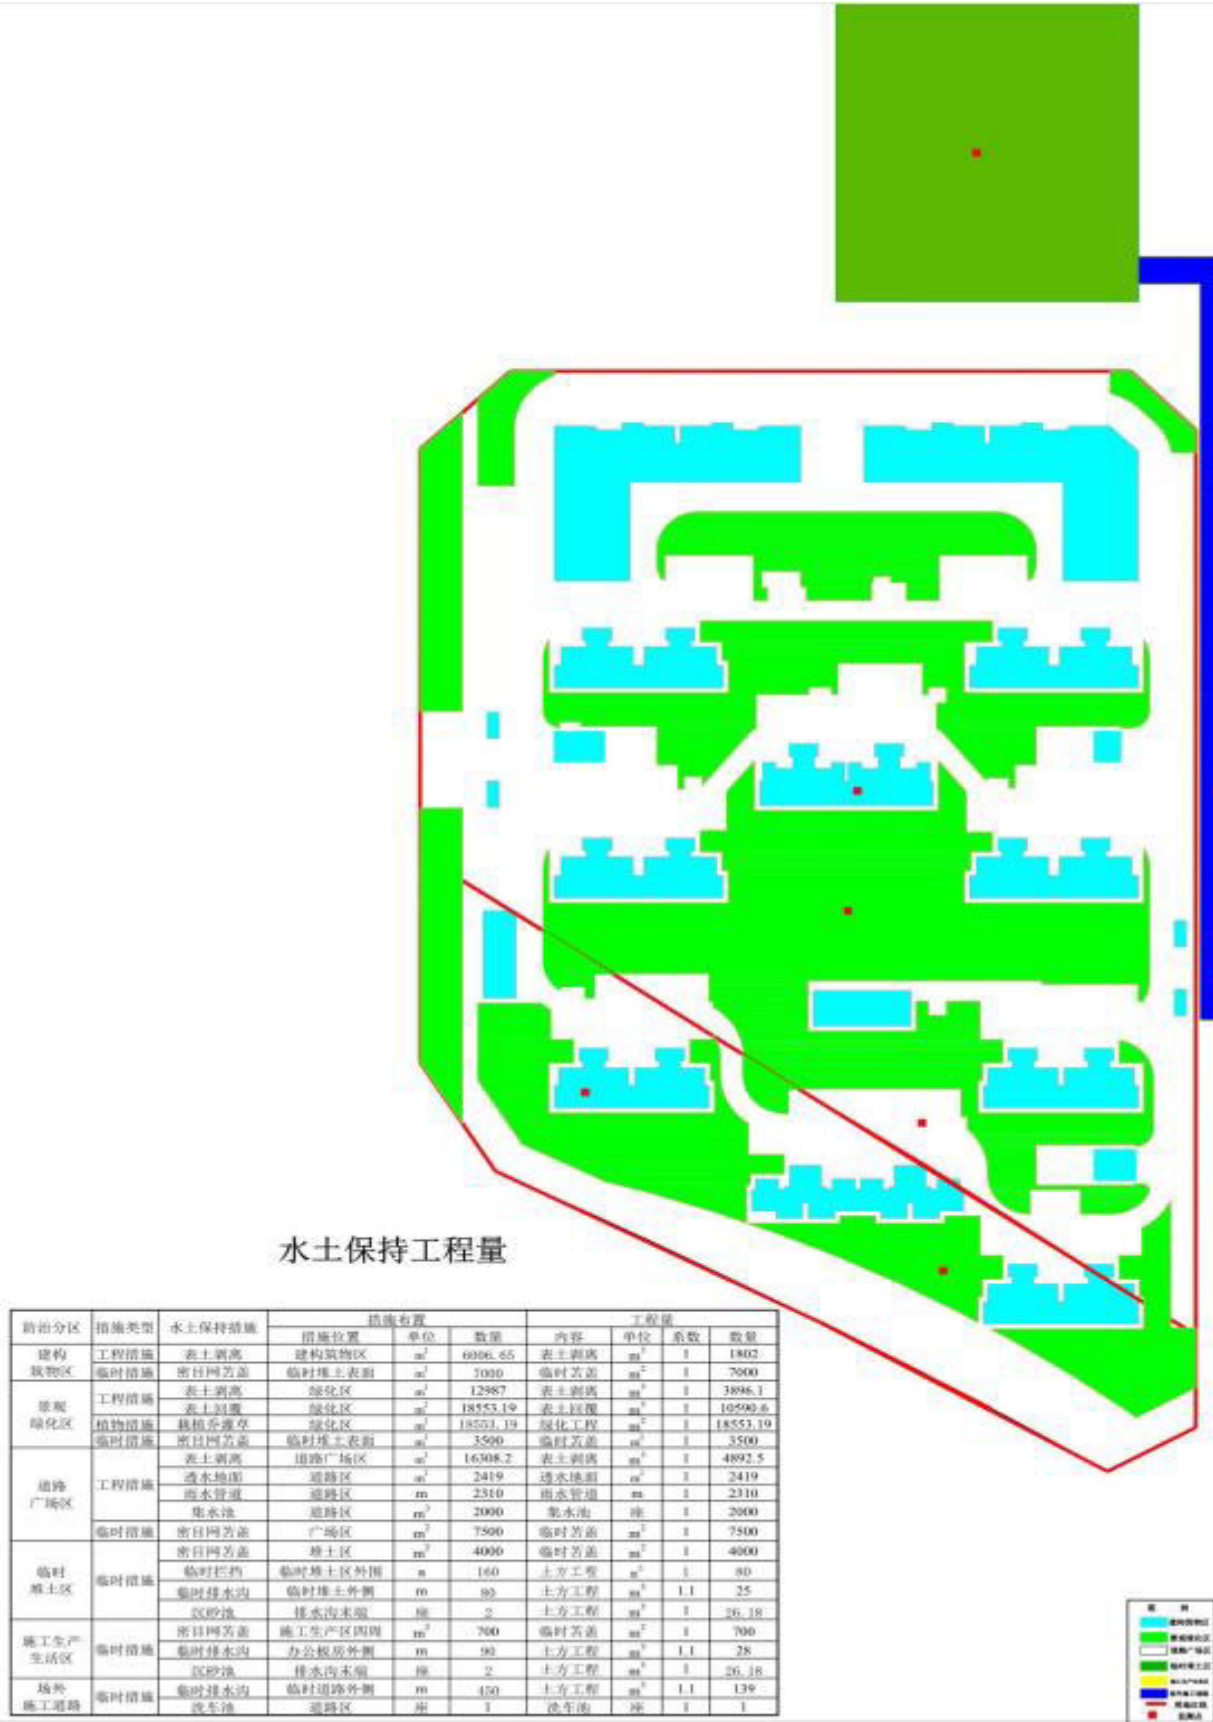
附图二：监测分区图

根据工程建设特点及产生水土流失的分布状况，包括：建构筑物区、景观绿化区、道路广场区、临时堆土区、施工生产生活区、场外施工道路 6 个分区根据本项目施工布局特点，共计布设监测点位 8 个。

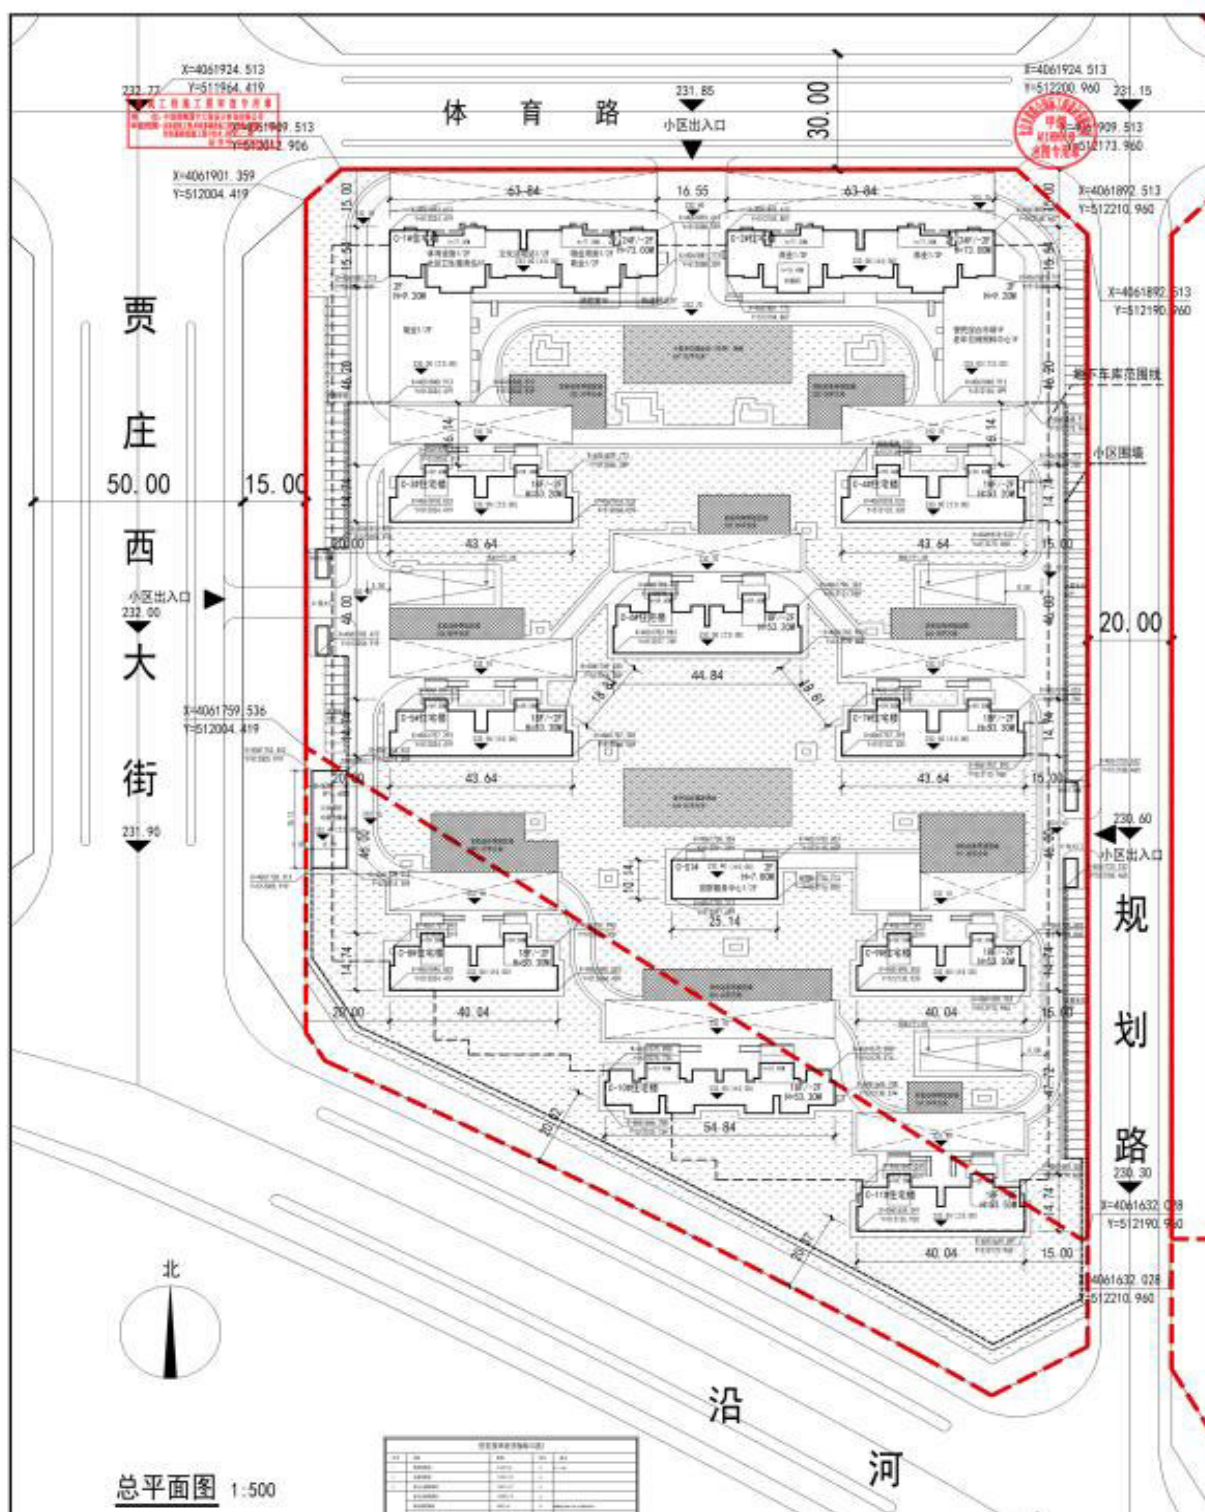
### 三：防治责任范围图

根据批复的《武安市西苑新区回迁安置房（C区）项目水土保持方案报告书（报批稿）》，本项目的水土保持防治责任范围为 5.9064hm<sup>2</sup>，通过采用实地量测等监测方法，本项目实际监测的防治责任范围为 5.9064hm<sup>2</sup>，与批复的水土保持方案相比，防治责任范围无变化，详见表 3-1。
