武安市保事达水泥制造有限公司

水泥粉磨生产线技术改造项目

# 水土保持设施验收报告

2022年9月

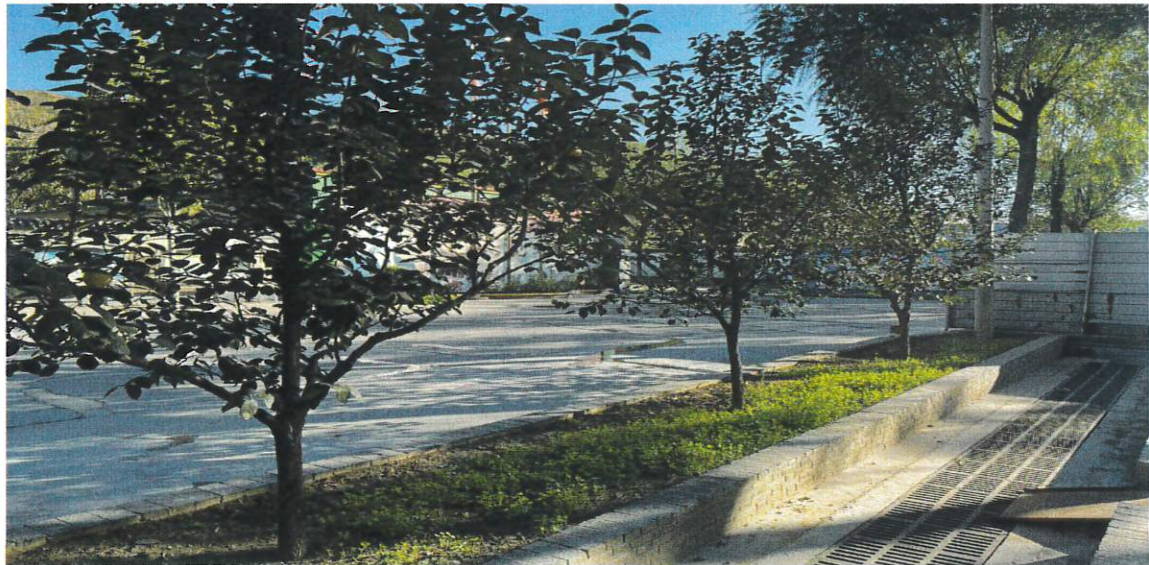
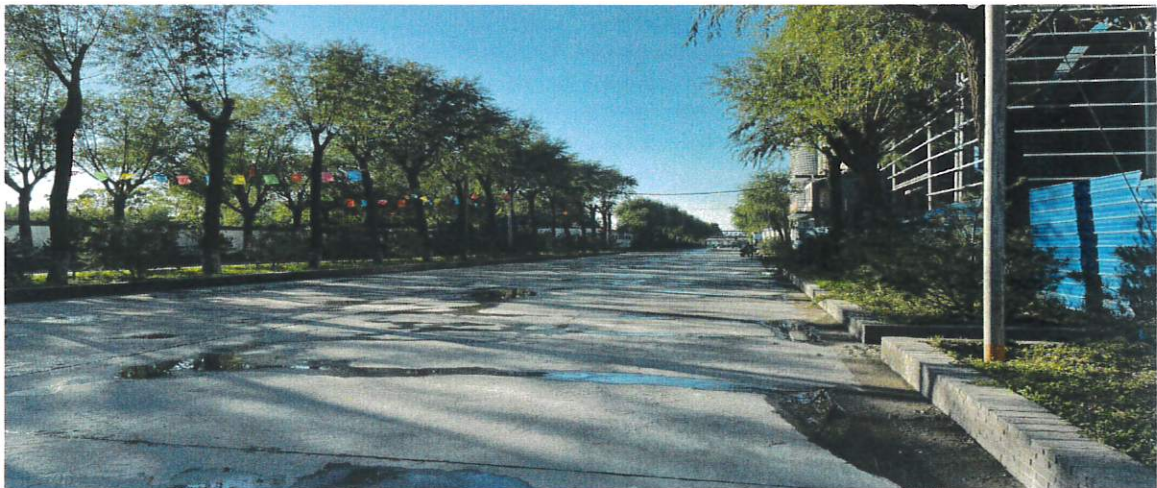
### 1、绿化

绿化：区内四周种植防护林杨树 125 棵，绿篱  $176\text{m}$ 。

本项目区四周种植防护林杨树 61 棵，绿篱 106m。

进厂道路两侧种植杨树 455 棵，铺设草皮 1203.82m<sup>2</sup>。

## 植物措施

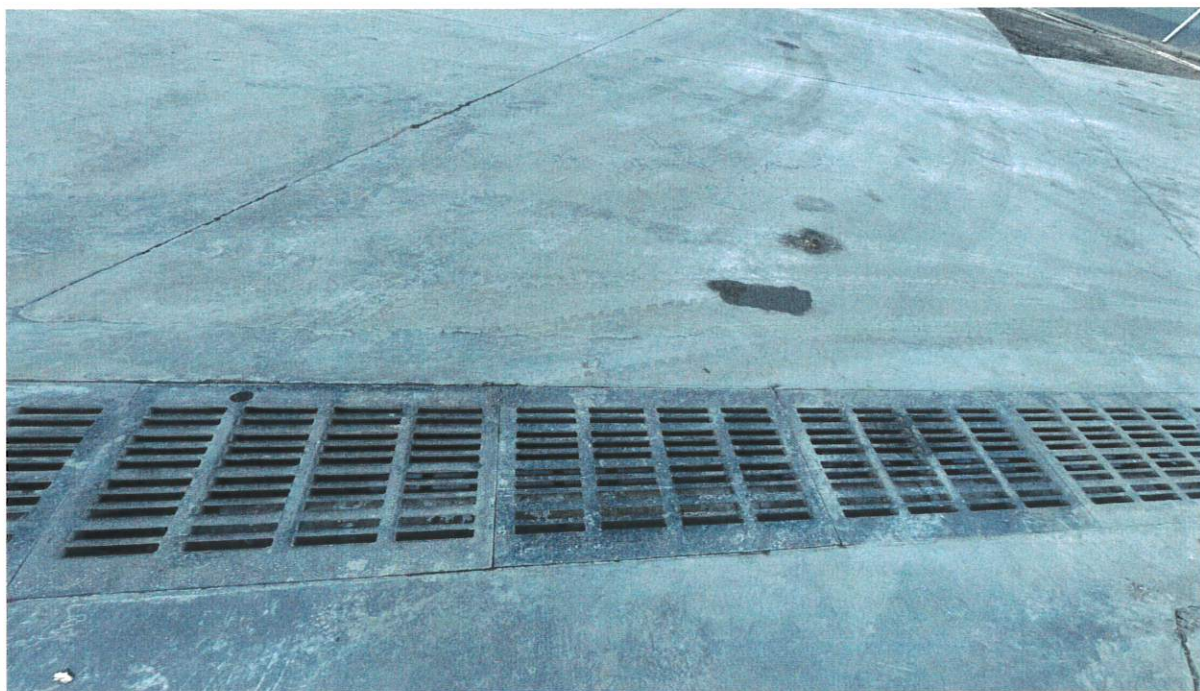
### 1、排水沟

排水沟：布设排水沟，排水沟长 271m，最后汇流到主排水沟排出区外。

## 工程措施
