武安市禄丰牧业有限公司新建 1 万头种猪场项目

水土保持设施验收报告

建设单位：武安市禄丰牧业有限公司

编制单位：武安市森淼水利水保技术服务部

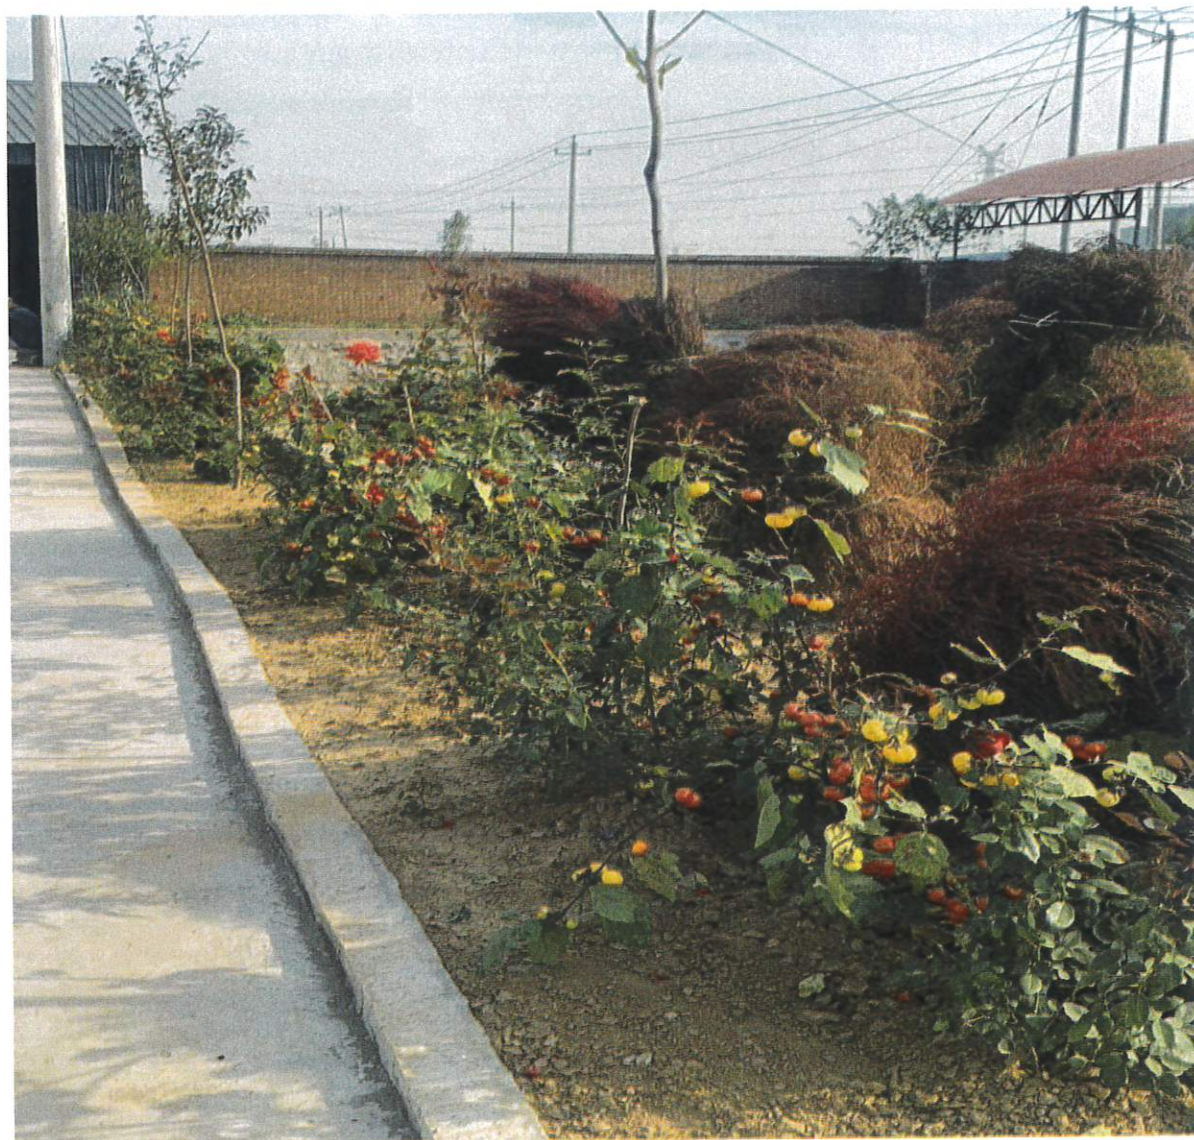
1、绿化

本项目在办公室、猪舍建筑周围现种植红叶石楠、核桃树、冬青等观赏性植物，总绿化面积为 7580m²。

植物措施

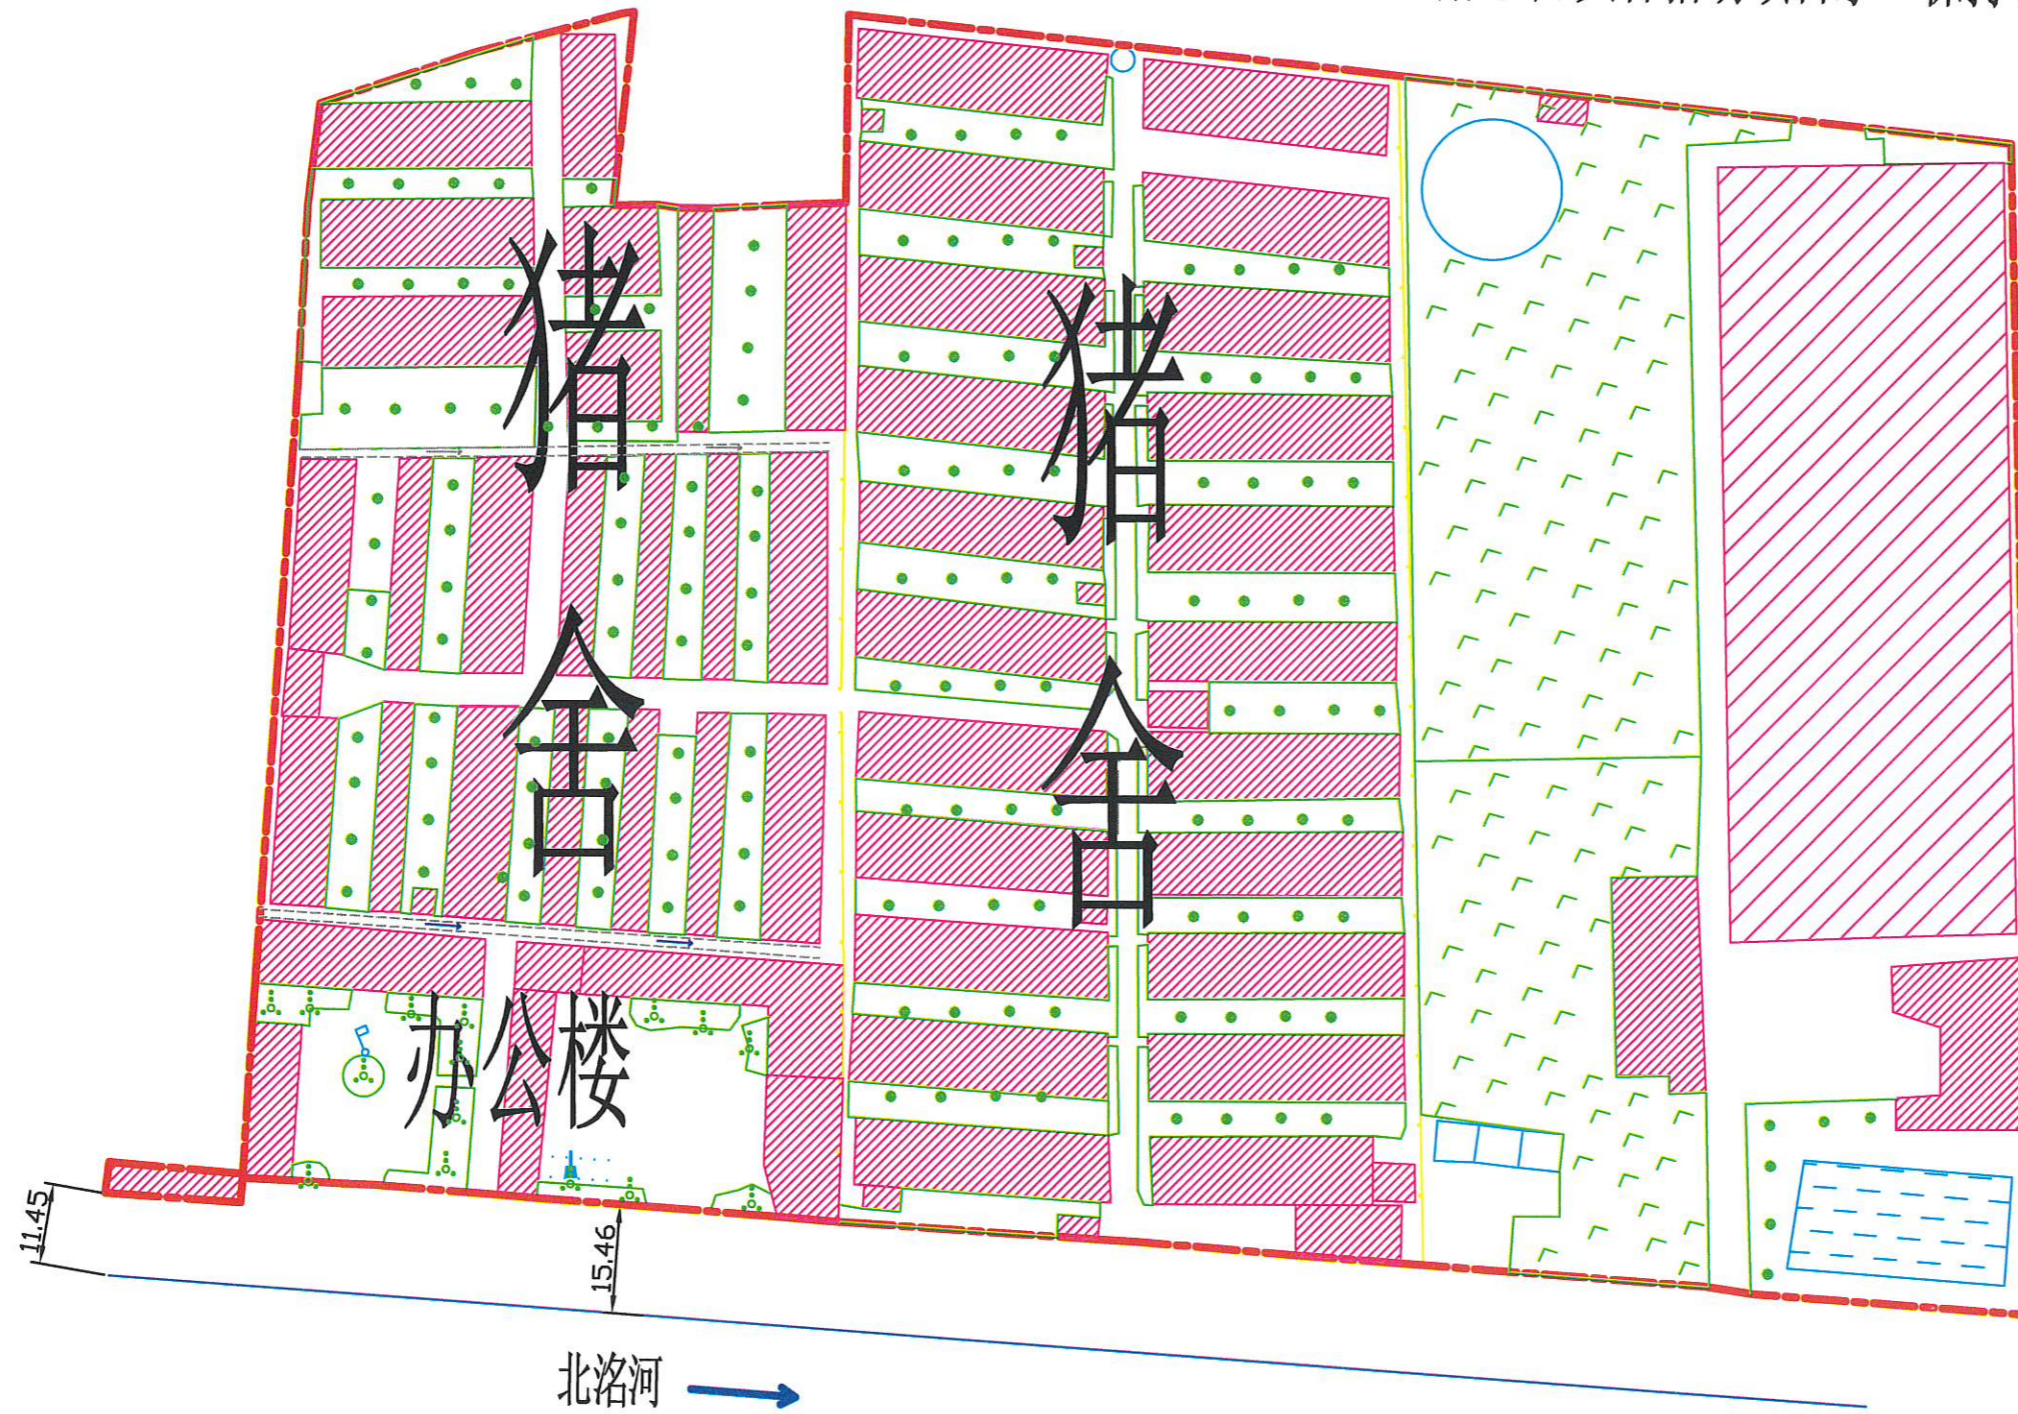
武安市禄丰牧业有限公司 新建1万头种猪场项目水土保持设施验收图

- 1、本图由企业现场测定范围测量完成。
- 2、本图依据建设单位提供的有关资料进行设计。
- 3、根据武安市人民政府办公室关于印发《武安市河道管理办法》的通知（武政办规〔2021〕2号），北洛河（四里岩水库大坝-旅游专线大桥）管理范围为挡墙外缘5m，保留区范围为河道管理范围外15m，保留区原有的建筑物，应当结合工程整治、城乡建设和土地利用规划，逐步退出。本项目部分区域位于北洛河（四里岩水库大坝-旅游专线大桥）保留区内，属保留区原有的建筑物，但项目占地范围内暂无相关占地规划或政策，因此暂不用退出，后期若有相关的工程整治、城乡建设和土地利用规划，则应逐步退出。
