武安市职业技能培训基地项目

# 水土保持监测总结报告

建设单位：武安市城镇建设发展集团有限公司

编制单位：邯郸诚达工程项目管理有限公司

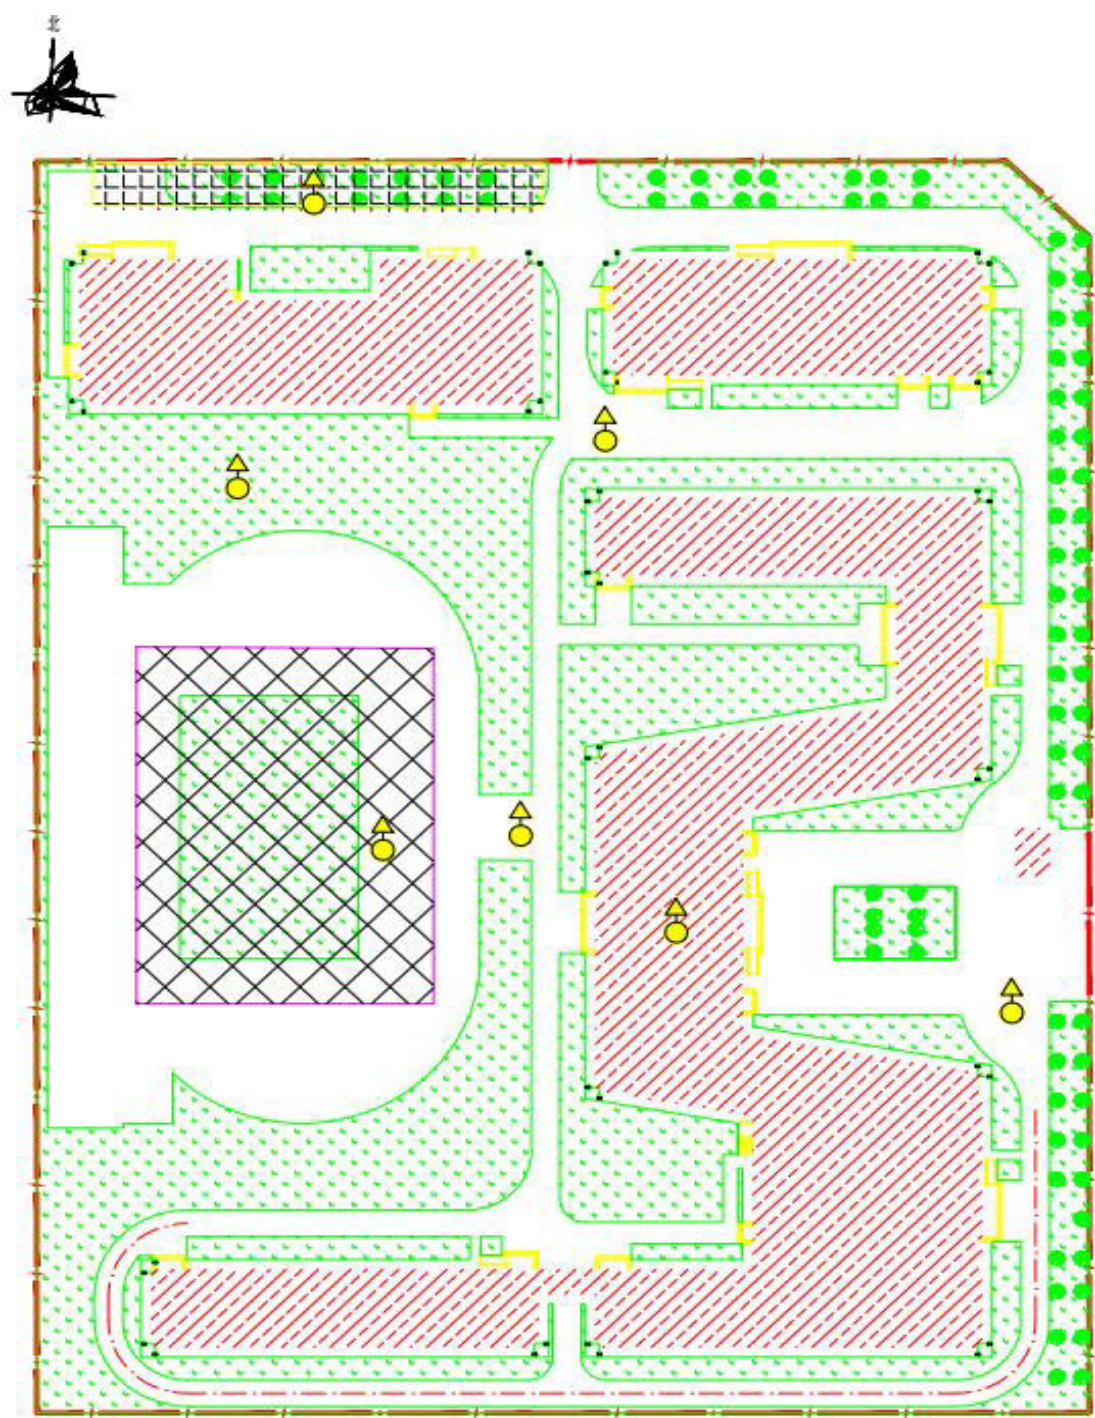
附图二：监测分区图

根据工程建设特点及产生水土流失的分布状况，包括：建构筑物区、道路管线及广场区、景观绿化区、施工生活区、施工生产区、临时堆土场区 6 个分区。根据本项目施工布局特点，共计布设监测点位 7 个。

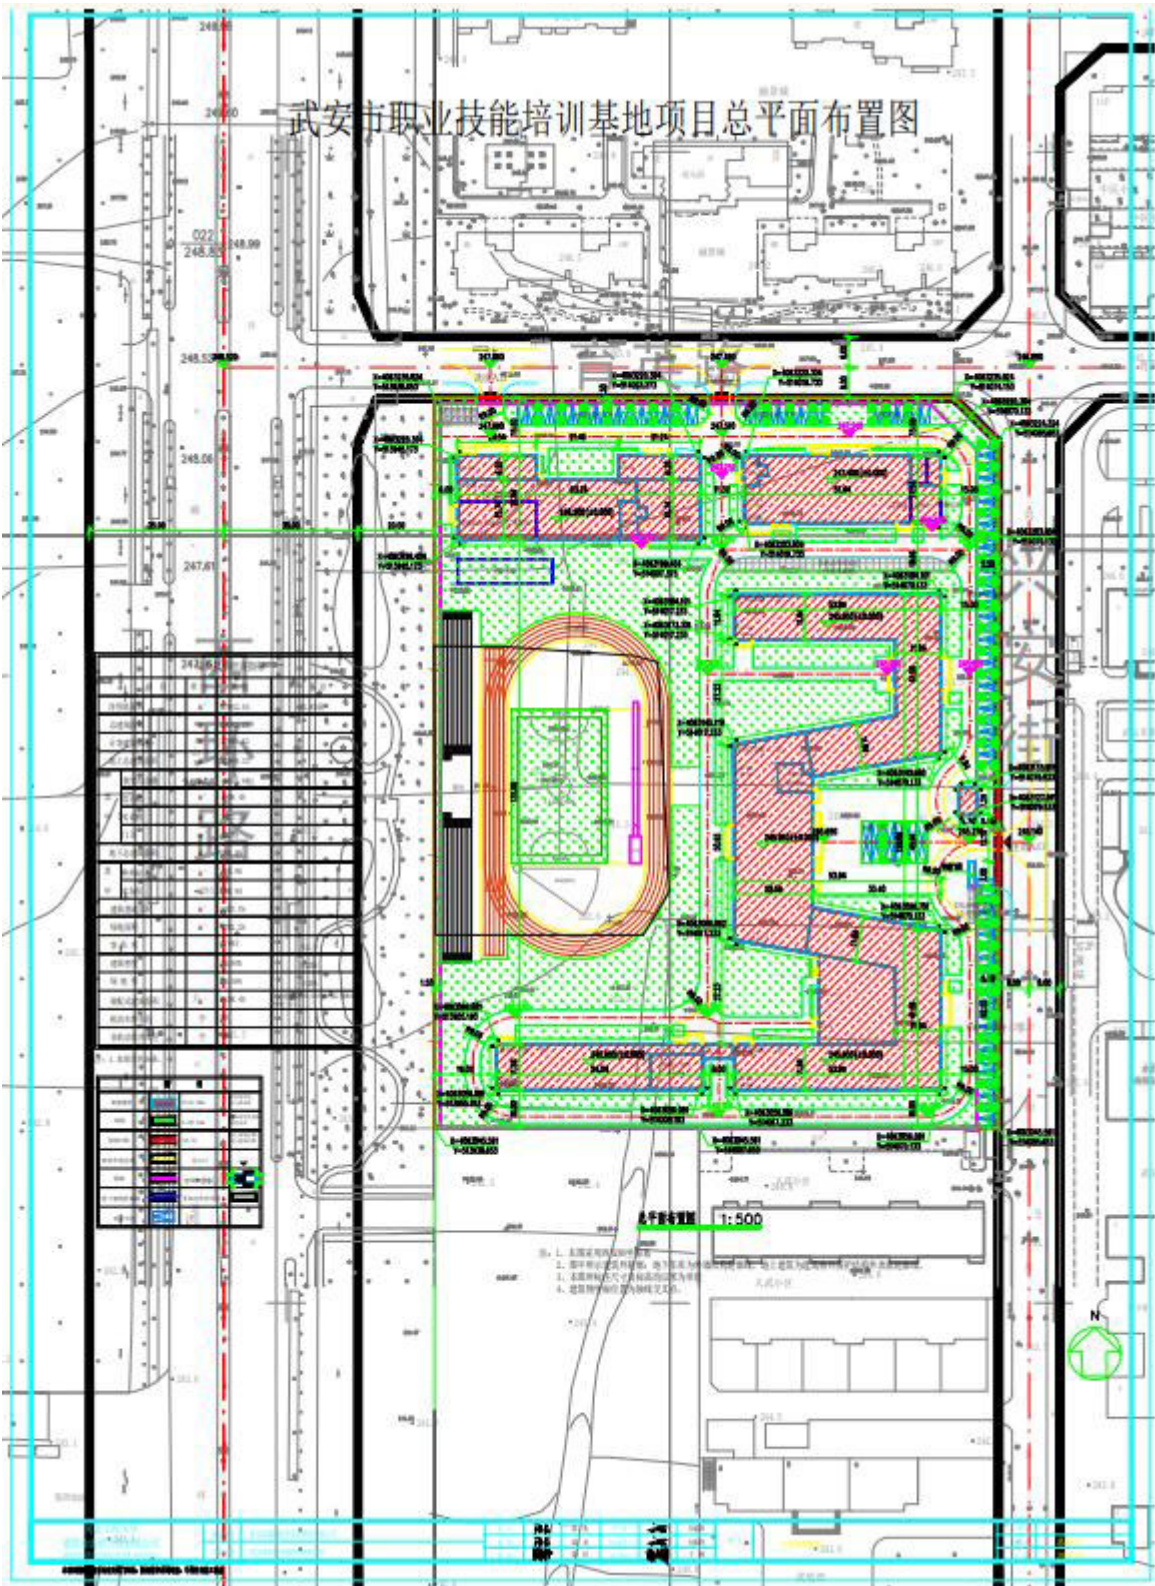
三：防治责任范围图

根据批复的《武安市职业技能培训基地项目水土保持方案报告书（报批稿）》，本项目的水土保持防治责任范围为  $2.79\text{hm}^2$ ，通过采用实地量测等监测方法，本项目实际监测的防治责任范围为  $2.79\text{hm}^2$ ，与批复的水土保持方案相比，防治责任范围无变化，详见表 3-1。
