武安市锦泰工贸有限公司

年产 120 万吨精煤洗选生产线项目

# 水土保持设施验收报告

编制单位：河北至岩工程项目管理有限公司

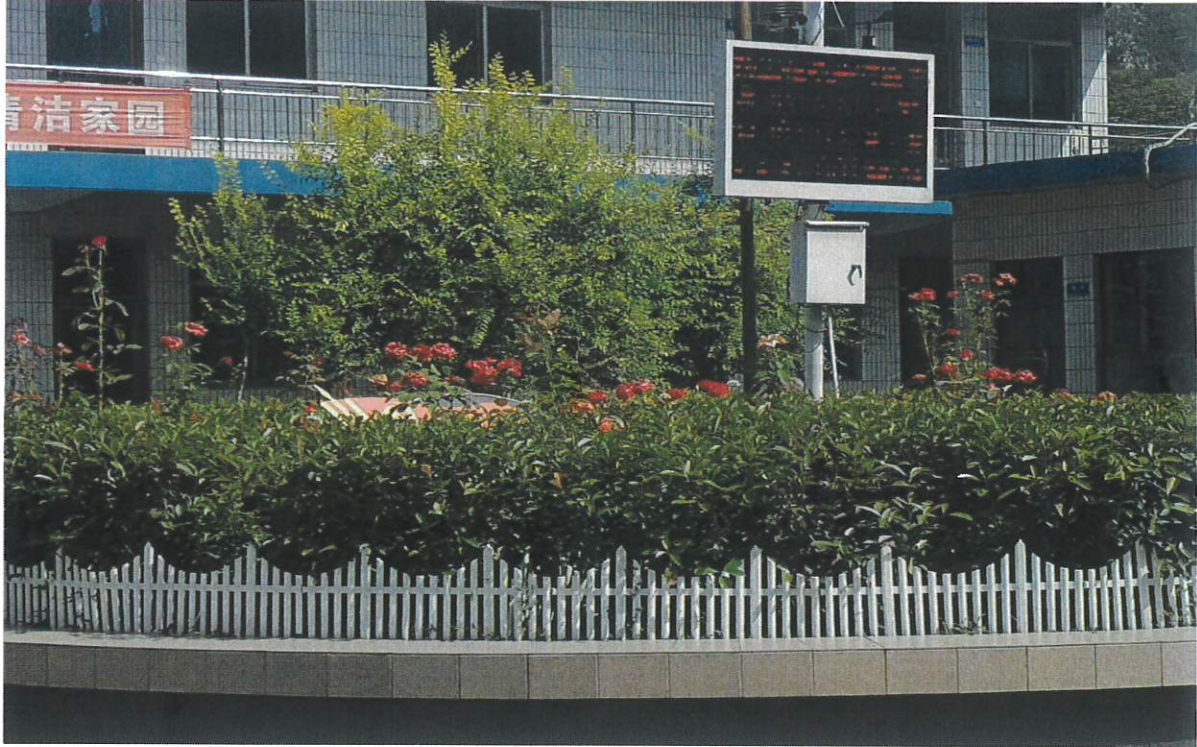
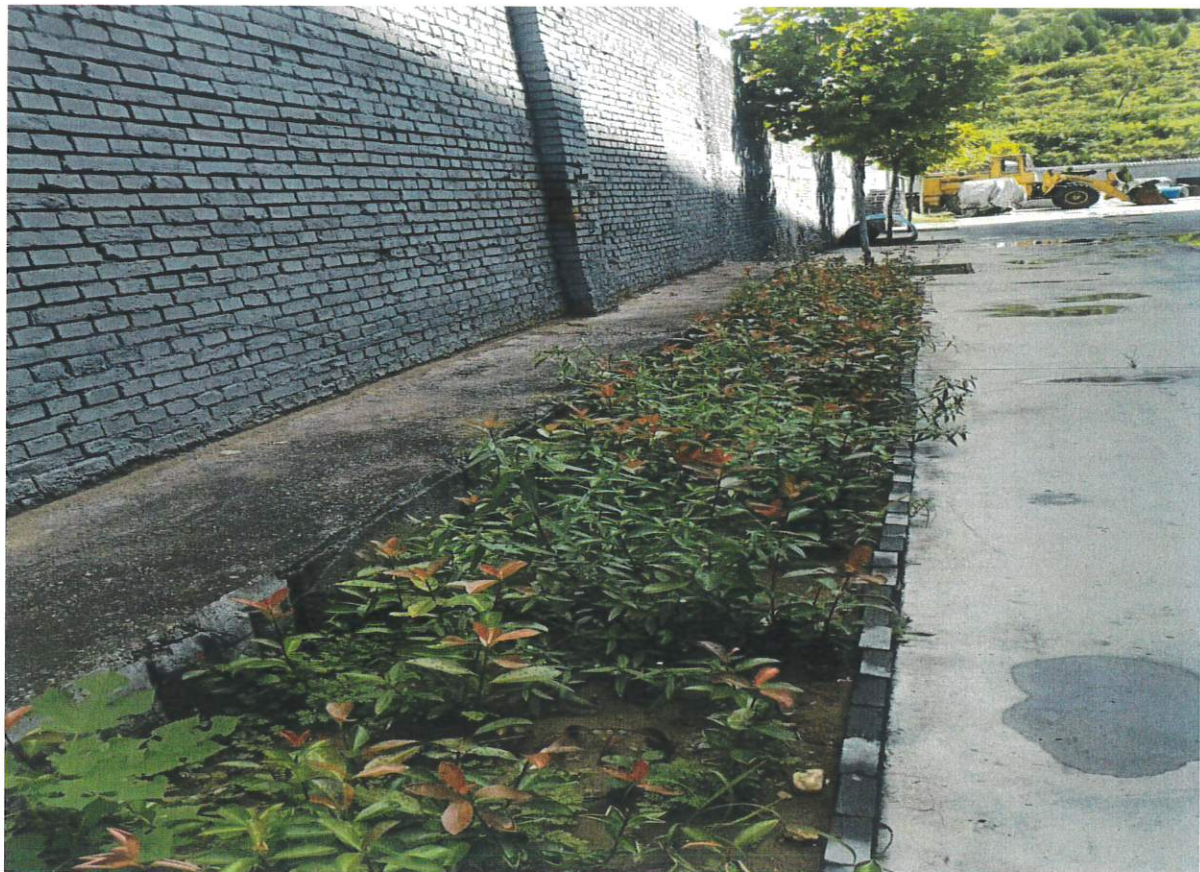
### 1、绿化

路边布置花池：根据现场查勘结果，厂内道路两侧现已布置花池，面积为 0.0272hm<sup>2</sup>。

新增绿化措施：根据现场查勘结果，厂区已有花池内，有两处存在因植被枯死致使地面裸露的情况，分别为位于在厂区北面围墙附近（面积为 12m<sup>2</sup>）的花池及职工宿舍前道路南侧（面积为 4m<sup>2</sup>）花池。经现场查看，这两处花池现状水土流失较为严重，因此方案设计在这区域内新增植物措施以减少水土流失。结合厂区周边布置，确定新增措施主要为种植冬青绿篱，冬青树苗选用 50-60cm 高的树苗，株距 20cm，绿化种植总面积为 16m<sup>2</sup>，经计算共需要冬青树苗 400 株。

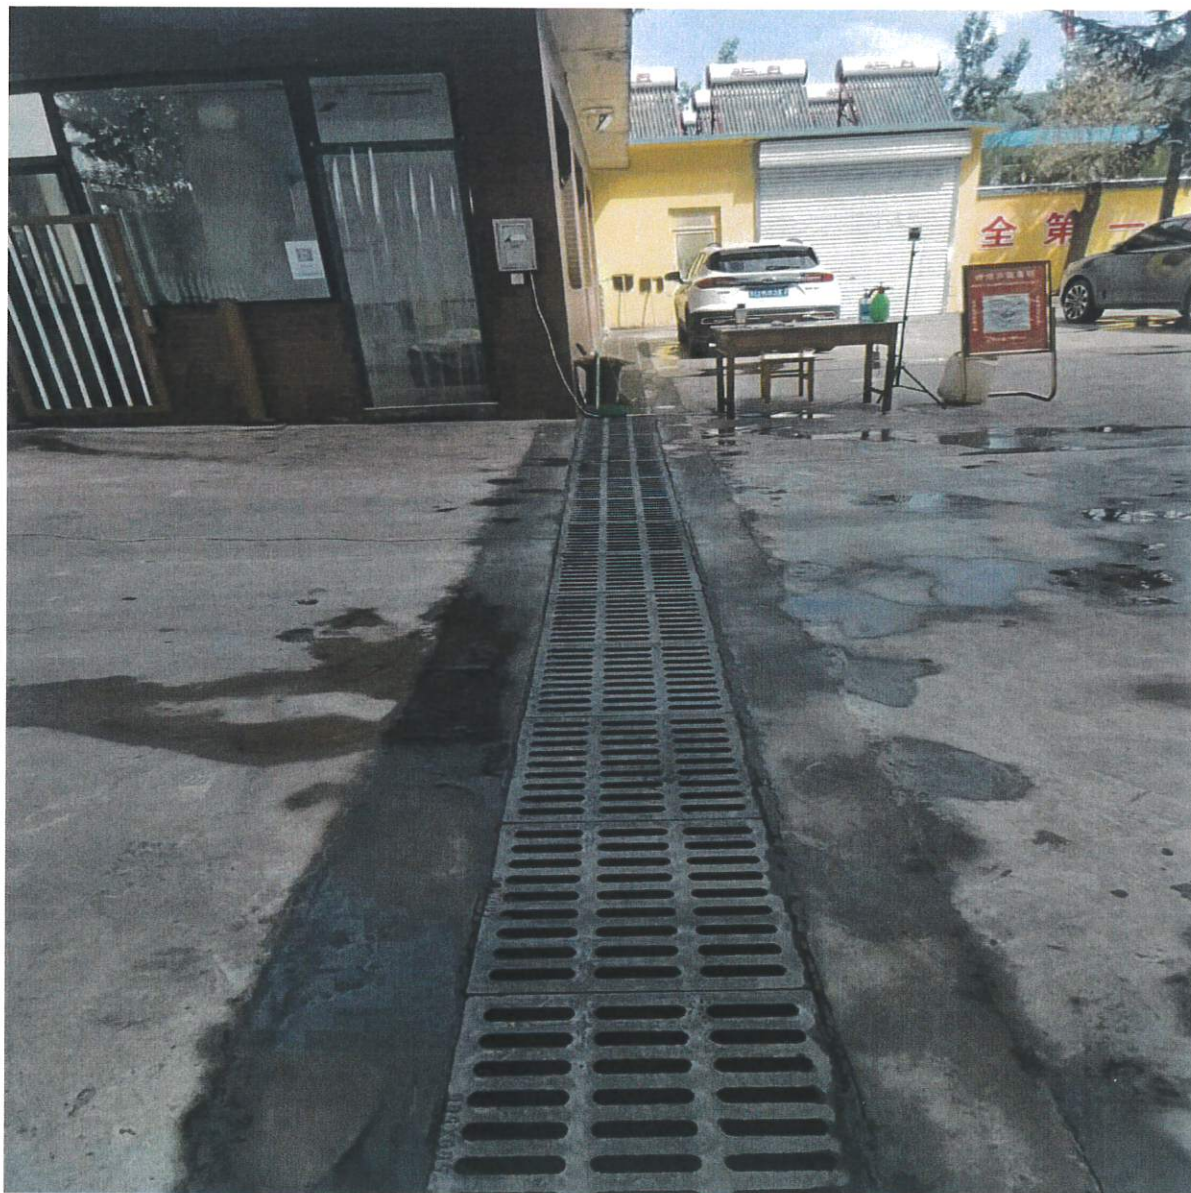
### 1、工程措施

排水沟：厂区内现建有一条排水沟，宽 0.5m、深 0.3m、总合计长 147m，排水沟主要用于附近建筑物屋顶及地面的雨水的流入，减少水土流失的发生。
